Analisis Persyaratan Kemudahan Bagi Disabilitas Ditaman Sampangan Semarang

Veronica dotti tri Widodo, M Agung Wahyudi
Verowidodo96@gmail.com

Program Studi Arsitektur, Fakultas Teknik dan Informatika Universitas PGRI Semarang

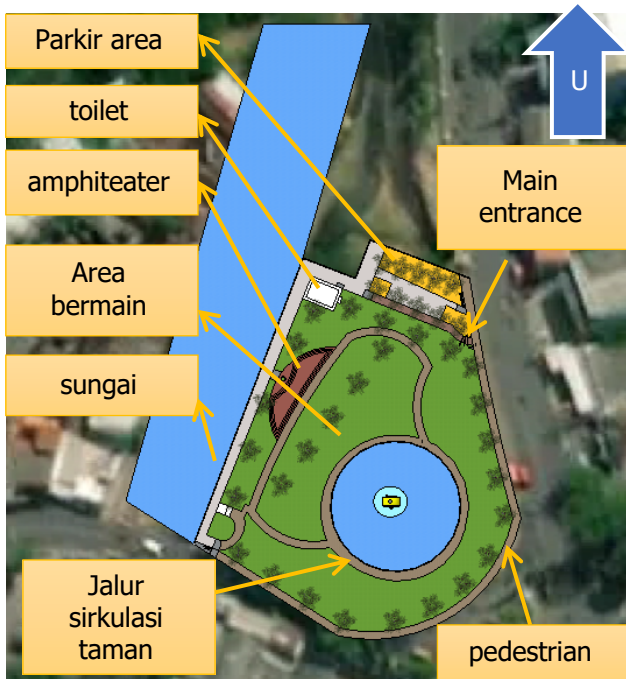
4.1 Sirkulasi pola taman sampangan

pada sirkulasi taman sampangan ini menggunakan sirkulasi spiral dimana terdapat jalur menerus dari titik pusat pusat/ vocal point yaitu air mancurnya kemudian berputar mengelilingi taman tersebut .

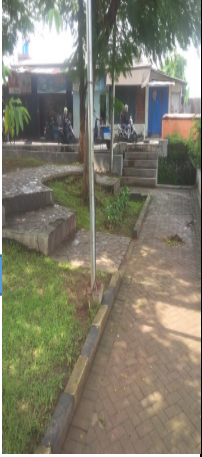
<p>Sirkulasi jalan keluar taman pada permasalahannya:</p> <ol style="list-style-type: none"> jalan ini menggunakan sistem jalur radial jalur belum terawat karena ada yang berlubang kondisi saat ini belum dibenarkan atau di renovasi pola sirkulasi sulit untuk kaum difabilitas karena sulit juga untuk di

<p>jangkau khususnya kaum difabel saat keluar.</p>
E

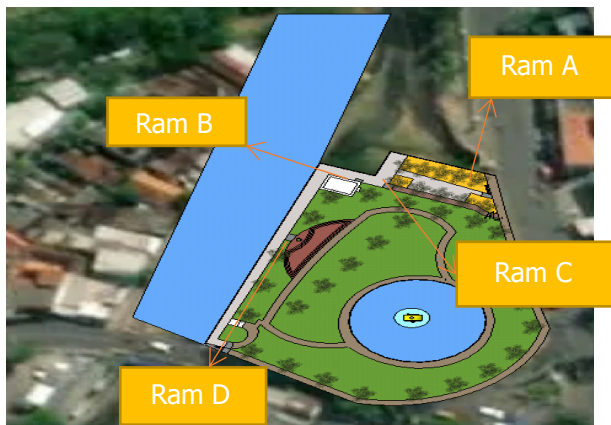
NO	GAMBAR EKSITING	KETERANGAN
A	<p>Ram parkir A</p>

<p>Ram pad pintu masuk area parkir yang telah di sediakan pada taman sampangan:</p> <ol style="list-style-type: none"> Ram tidak adanya guiding bloks Ram terlalu curam bagi disabilitas
B	<p>Ram kamar mandi</p>

<p>Ram pada kamar mandi taman sampangan:</p> <ol style="list-style-type: none"> Ram tidak mempunyai atau belum di beri guiding blocks Ram melebihi standart
C

<p>Ram yang menuju ke area belakang taman atau toilet:</p> <ol style="list-style-type: none"> Ram sangat curam dan tidak ada guiding bloks
D	<p>Ram D belakang amplititer</p>

<p>Ramp pada belakang aplititer</p> <ol style="list-style-type: none"> tidak memenuhi atau melebihi standart kapasitas

ram pada disabilitas b. sudah adanya guiding blocks
--	--	--

no	nama	kemiringan		Tinggi handrail	
		standart	eksisting	standart	eksisting
1	Ram A	5°	7,8°	80	X
2	Ram B	5°	5,9°	80	X
3	Ram C	5°	16,4°	80	X
4	Ram D	5°	8,1°	80	x

Pada pengguna ram untuk di taman sampangan disabilitas sudah ada dan belum ada yang memenuhi . dan pada standart kemiringan ramp area taman dan area parkir pada motor 5° hal ini memberikan kenyamanan bagi disabilitas dan ram motor memenuhi standrat ram yang pakai sepeda motor , pada parkir khususnya motor jadi ram ada yang layak di gunakan dan tidak layak digunakan harus di perbaiki ram kemiringannya

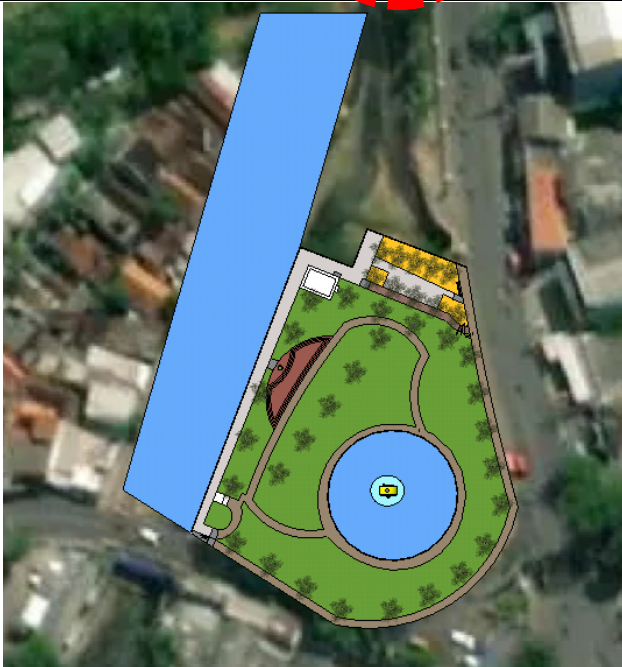
Parkir disabilitas sebagai berikut: a. tempat parkir masih berantakan b. tidak adanya simbol-simbol bagi disabilitas

no	nama	Parkir difabel lebar		Jarak ke pintu	
		standart	eksiting	Stand art	eksiting
1	Parkir motor difabel	200	x	80	58

dan parkir motor di buat umum tidak adanya perpisahan antara parkir non fisik/fisik.

Taman sampangan belum semua di perhatikan khususnya kaum disabilitas tidak adanya simbol-simbol jika ada pengunjung datang untuk parkir antara parkir mobil dan motor belum di benarkan sirkulasi area parkir kurang mawadah bagi kaum disabilitas sangat sulit untuk mau parkir karna belum adanya jalur-jalur atau simbol-simbol pada area parkir harus di tindak lanjuti agar taman ini terjaga dengan baik. dan pengunjung kaum disabilitas tidak kecewa adanya tempat parkir ,tidak memperhatikan kaum disabilitasnya dan melanggar aturan PU tentang area parkir taman PU NOMOR 14/PRT/PM/2017.

Untuk taman sampangan belum adanya atau menyediakan sarana parkir khususnya disabilitas sehingga akan menyulitkan bagi pengunjung disabilitas yang membawa mobil naik atau turun

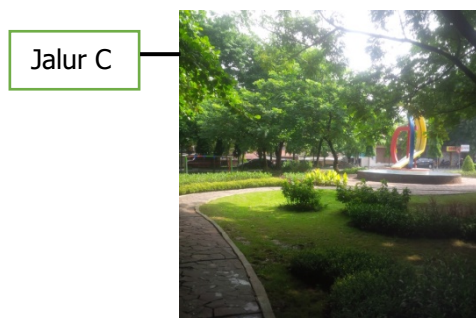
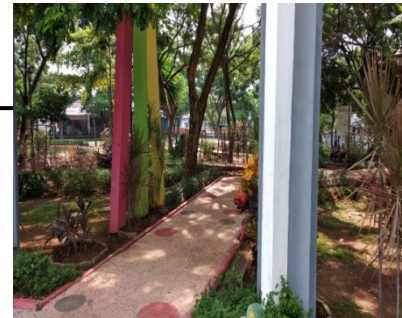
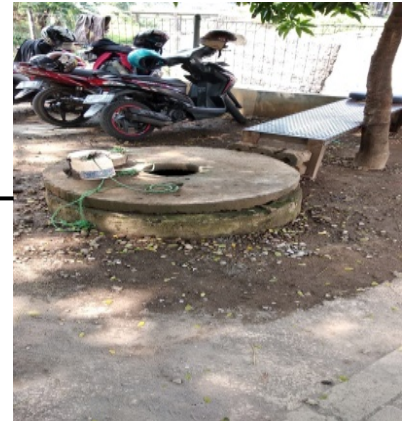
- b. Kesimpulan berkaitan tentang ramp di taman tersebut kurang memenuhi yang ditinjau berdasarkan standar baik dari sudut kemiringanya , fasilitas handrail, maupun adanya jalur pemandu yang harusnya terdapat pada ram tersebut. Sedangkan jalur sirkulasinya taman sampangan ditinjau dari lebarnya sudah memenuhi standart yakni sekitar 1,6 m. Namun di sisi lain tidak adanya tempat istirahat bagi disabilitas hal ini perlu untuk pemberian hal tersebut. Untuk toilet sebagai fasilitas umum pada taman sampangan kurang karena tidak adanya toilet khusus disabilitas padahal taman tersebut termasuk area publik yang bisa
