Analisis Aksesibilitas dan Fasilitas Difabel di Masjid At-Taqwa Bandung

Lulut Tri Wahyudi, Muhammad Agung Wahyudi
Luludt10@gmail.com, Denbaguse.agung@gmail.com

Program Studi Arsitektur, Fakultas Teknik dan Informatika, Universitas PGRI Semarang

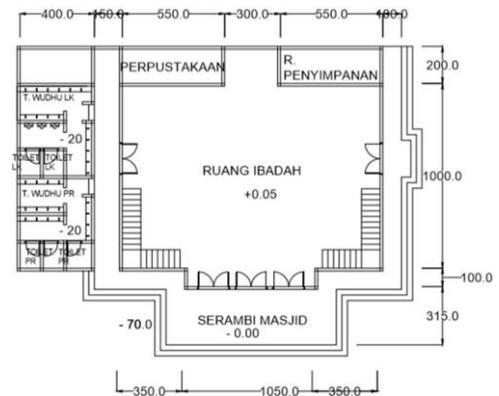
Gambar 4.2. Denah existing masjid At-taqwa

Dari gambar denah existing diatas mengenai permasalahan desain teknis aksesibilitas difabel maka dapat diketahui ada beberapa fasilitas masjid yang diteliti oleh peneliti yang masih belum sesuai dengan kebutuhan difabel.

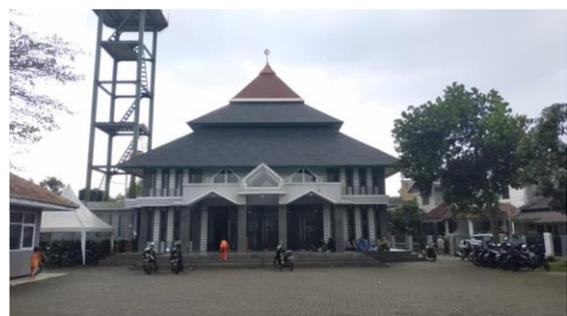
Gambar 4.4. area parkir masjid At-

Pada area parkir masjid At-taqwa cukup luas, tapi gerbang untuk masuk pada area masjid sangat sempit bahkan mobil tidak bisa masuk, dan tidak adanya penanda parkir khusus difabel serta tidak ada tanda akses bagi pengguna kursi roda. Hal ini tentu sangat menyusahkan difabel untuk mangakses masjid At-taqwa.

Pada rencana area parkir masjid At-taqwa gerbang masuk diperlebar menjadi 6 m, agar mobil bisa keluar masuk ke area parkir masjid At-taqwa, dan disediakan parkir khusus difabel yg dilengkapi symbol penanda khusus difabel. Lebar parkir khusus difabel yaitu 370 cm untuk parkir tunggal serta diletakkan di dekat bangunan dan terhubung dengan ramp.

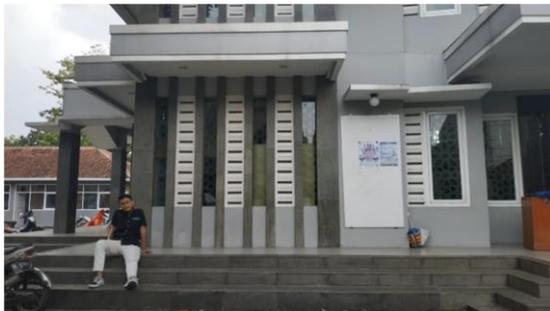
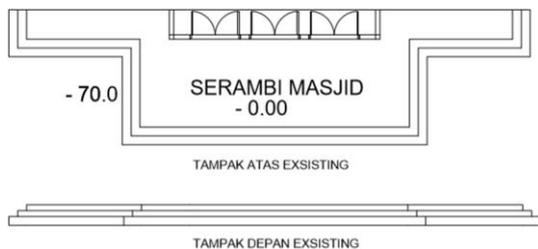
Gambar 4.5. existing akses masuk masjid At-taqwa

Pada masjid At-taqwa tidak menyediakan fasilitas ramp bagi difabel sehingga membuat difabel terutama difabel berkursi roda

mengalami kesulitan untuk mengakses masjid. Semua orang islam berhak beribadah di masjid tapi untuk difabel tidak mendapatkan haknya dalam beribadah di masjid At-taqwa. Hal itu sangat tidak adil bagi difabel yang hendak melakukan ibadah di masjid At-taqwa.

Pada rencana penambahan sarana dan fasilitas difabel yaitu ramp memiliki lebar 120 cm dengan kemiringan sudut 6°, dilengkapi tepi pengaman ram (kansting/loe curb) dengan tinggi 10cm berfungsi untuk penahan roda kursi roda agar tidak terperosok keluar ram. Permukaan ramp bertekstur dan tidak licin. Ramp juga dilengkapi 2 lapis handrail yang menerus di kedua sisi dengan ketinggian 65 cm untuk anak-anak dan 80 cm untuk orang dewasa. Pada ramp ini juga terdapat bordes berfungsi untuk istirahat difabel penggunaan kursi roda.

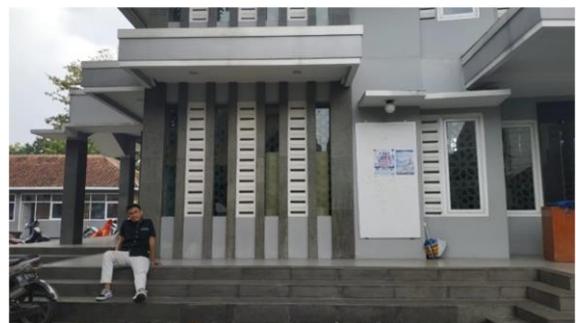
Gambar 4.7. tangga depan pintu utama sampai pintu samping masjid

Masjid At-taqwa memiliki beberapa tangga, 3 tangga berada di luar masjid yaitu di depan pintu utama masjid sampai di depan pintu samping masjid,. Sedangkan di dalam masjid ada 2 tangga yang menghubungkan lantai 1 ke lantai 2. Tangga pada bangunan masjid At-taqwa bagi difabel terlalu tinggi, dengan rata-rata oprade 21 cm dan antrade 30 cm. Ukuran tangga tersebut membuat difabel cepat lelah untuk menaikinya. Untuk orang normal mungkin tidak terlalu capek, tapi bagi difabel ukuran tangga yang tinggi menjadi sebuah hambatan.

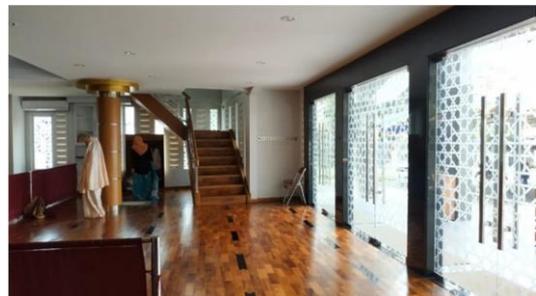
Gambar 4.8. tangga di dalam

Pada tangga di dalam masjid At-taqwa memiliki sudut kemiringan 34, hal tersebut cepat membuat difabel lelah menaikinya, meskipun difabel jarang menggunakan tangga yang ada di dalam masjid tetapi untuk berjaga-jaga semisal di lantai bawah penuh.

Di dalam masjid At-taqwa ada 2 tangga utama, pada rencana ini tangga dibuat lebih landai dengan kemiringan sudut 31° dengan optride 18 cm dan antrede 30 cm sehingga tidak membuat difabel maupun pengguna lain capek, tangga memiliki lebar 100 cm, menggunakan material yang tidak licin dan pada bagian tepinya diberi material anti slip (step nosing). Tangga dilengkapi dengan pegangan rambat (handrail) yang menerus dan pagar tangga untuk keselamatan dan pada bagian ujung (awal dan akhiran) pegangan rambat dilebihkan 30 cm. Pegangan rambat berbahan material stainless sehingga nyaman untuk dipegang dan bebas dari permukaan tajam dan kasar. Tangga dilengkapi penanda huruf braille pada sisi atas pegangan rambat yang diletakkan pada ujung pegangan rambat untuk menunjukkan posisi dan arah tangga, sehingga dapat mempermudah penyandang disabilitas tuna netra.

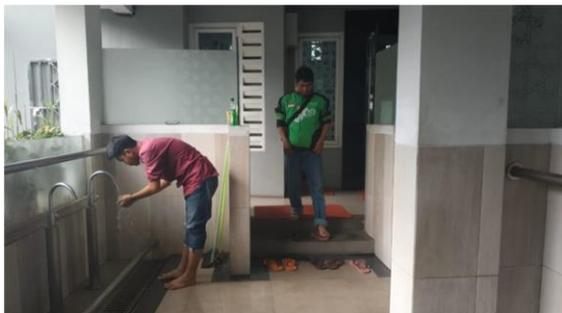
Gambar 4.11. tempat wudhu laki-laki

Tempat wudhu pada masjid ini hanya disediakan tempat wudhu berdiri saja, bagi difabel hal itu sangat menyusahkan. Terutama bagi difabel berkursi roda dan difabel bertongkat, permukaan lantai tempat wudhu yang kasar. Antara ketinggian lantai masjid dan lantai tempat wudhu disediakan ram untuk difabel berkursi roda.

Seharusnya disediakan tempat wudhu yang memenuhi kebutuhan difabel misalnya bangku dan pijakan kaki.

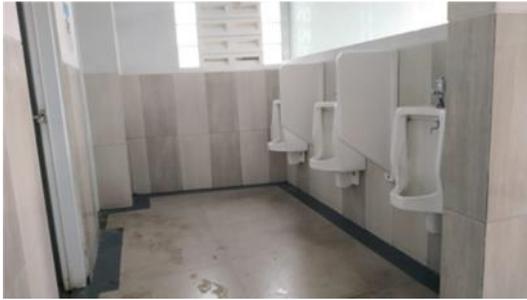
Gambar 4.14. toilet laki-laki

Pada masjid At-taqwa tidak disediakan toilet yang sesuai dengan kebutuhan difabel, toiletnya pun tidak menggunakan kloset duduk dan juga terlalu sempit untuk sirkulasi difabel berkursi roda, sehingga difabel sangat kesusahan jika mereka hendak buang air.

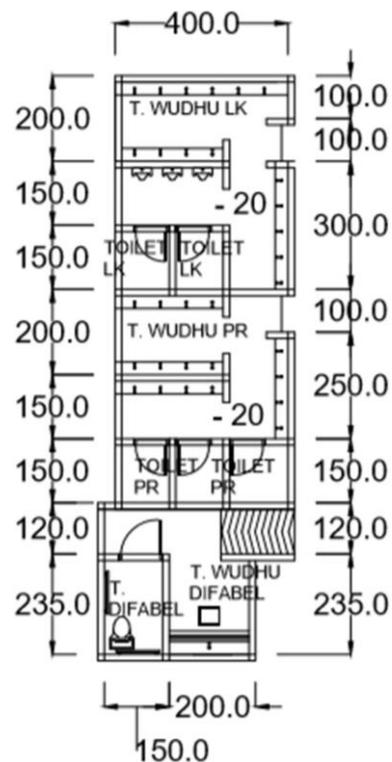
Gambar 4.20. rencana tempat wudhu masjid At-taqwa

Tempat wudhu laki-laki dan perempuan tidak banyak berubah tapi ada penambahan tempat wudhu khusus difabel dan dilengkapi ramp dengan kelandaian 7° agar difabel berkursi roda dapat mengakses tempat wudhu, selain itu juga dilengkapi dengan tempat duduk untuk wudhu dengan panjang 50 cm, lebar 40 cm, dan tinggi 40 cm serta pijakan kaki dengan tinggi 20 cm dan keran air dengan tinggi 100 cm. Lantai tempat

Tempat wudhu laki-laki dan perempuan terpisah dan dilengkapi ramp dengan kelandaian 7° agar difabel berkursi roda dapat mengakses tempat wudhu, selain itu juga diberi tempat wudhu khusus difabel yang dilengkapi dengan tempat duduk untuk wudhu dengan panjang 50 cm, lebar 40 cm, dan tinggi 40 cm serta pijakan kaki dengan tinggi 20 cm dan keran air dengan tinggi 100 cm. Lantai tempat wudhu menggunakan keramik model porselain karena memiliki banyak keunggulan di antaranya adalah memiliki daya tahan yang sangat kuat, memiliki banyak pilihan warna, sangat tahan terhadap air, dan tidak licin. Sehingga sangat memudahkan difabel ketika hendak wudhu.

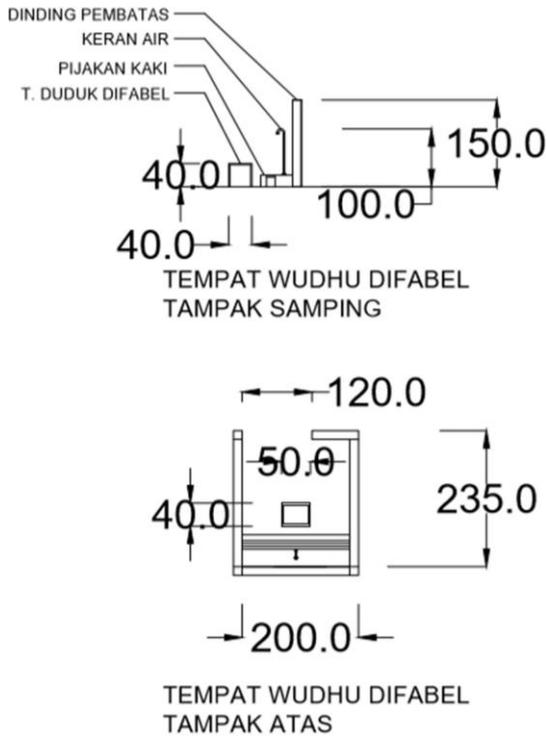
Gambar 4.21. rencana tempat wudhu difabel pada masjid At-taqwa

wudhu menggunakan keramik model vinyl karena memiliki banyak keunggulan di antaranya adalah memiliki daya tahan yang sangat kuat, memiliki banyak pilihan warna, sangat tahan terhadap air, dan tidak licin. Sehingga sangat memudahkan difabel ketika hendak wudhu.

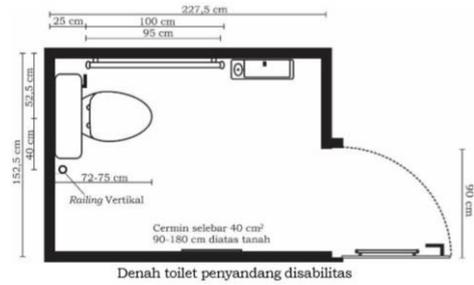
Gambar 4.22. ruang dalam toilet penyandang disabilitas

Luas ruang dalam toilet penyandang disabilitas paling sedikit memiliki ukuran 152,5 cm x 227,5 cm dengan mempertimbangkan ruang gerak pengguna kursi roda.

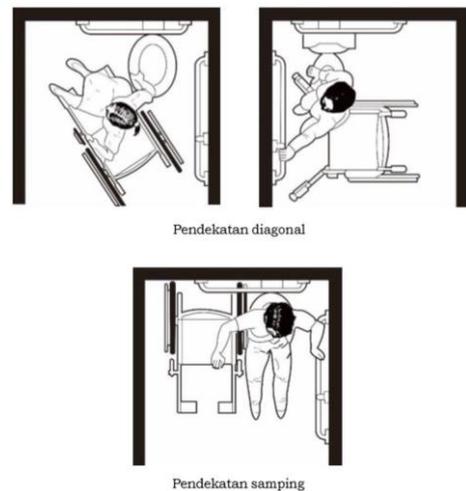
Lebar bersih pintu toilet paling sedikit 70 cm kecuali untuk toilet penyandang disabilitas 90 cm. Daun pintu toilet penyandang disabilitas pada dasarnya membuka ke arah luar toilet dan memiliki ruang bebas sekurang- kurangnya 152,5 cm antara pintu dan permukaan terluar kloset. Jika daun pintu toilet penyandang disabilitas membuka ke arah dalam toilet, maka harus memberikan ruang bebas yang cukup untuk pengguna kursi roda melakukan manuver berputar 180 dan membuka/menutup daun pintu.

Gambar 4.23. Pergerakan pengguna kursi roda ke dan dari kloset duduk menggunakan pendekatan diagonal dan pendekatan samping
